## Decemberstormen 1999

Af civilingeniør Tommy Bunch-Nielsen  
Tagpapbranchens Oplysningsråd

## VVS-Installationer på tagpaptage

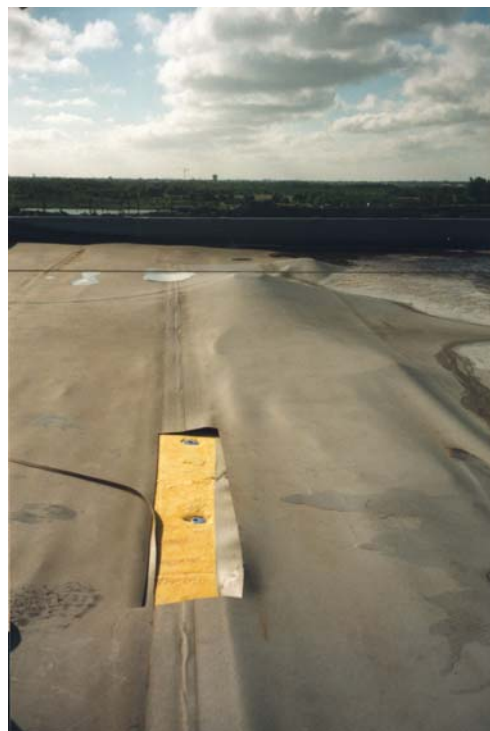
*Eksempel på stormskade, hvor isoleringen har flyttet sig og tagbrønden er revet op af faldstammen. Beslagene sidder fast i undertaget, men er revet ud af bane-kanten på tagfolien.*

De typiske stormskader på tagfolier består i udrivning af beslagene fra foliekanten, og det kunne tyde på, at udrivningsstyrken har været overvurderet. Når folien blaffer opstår der en koncentreret påvirkning af folien omkring beslagene, og dette nedsætter tilsyneladende styrken på længere sigt. Så jo større banebredde og jo større afstand mellem beslagene jo større er denne påvirkning.

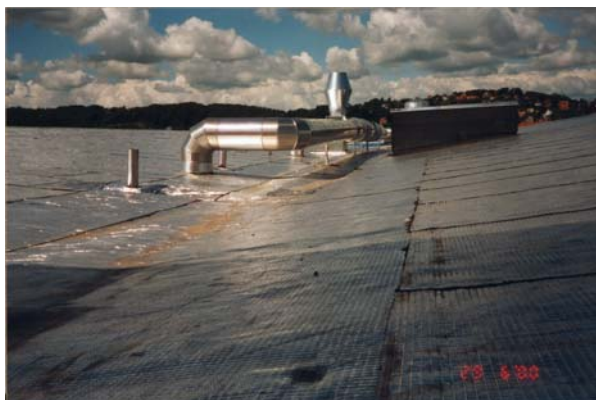
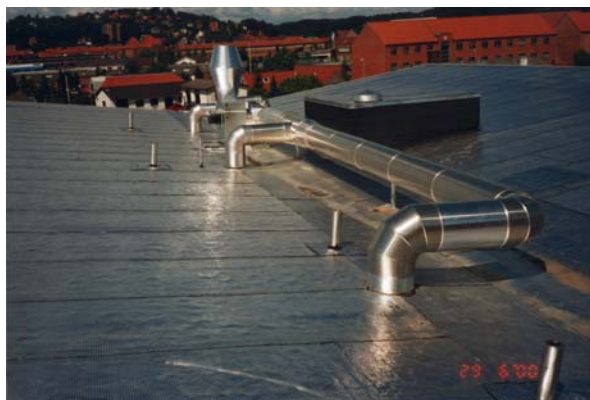
*Gennemføringer i skotrender bør undgås, og hvis dette ved reovering ikke er muligt må gennemføringerne hæves op på banket.*

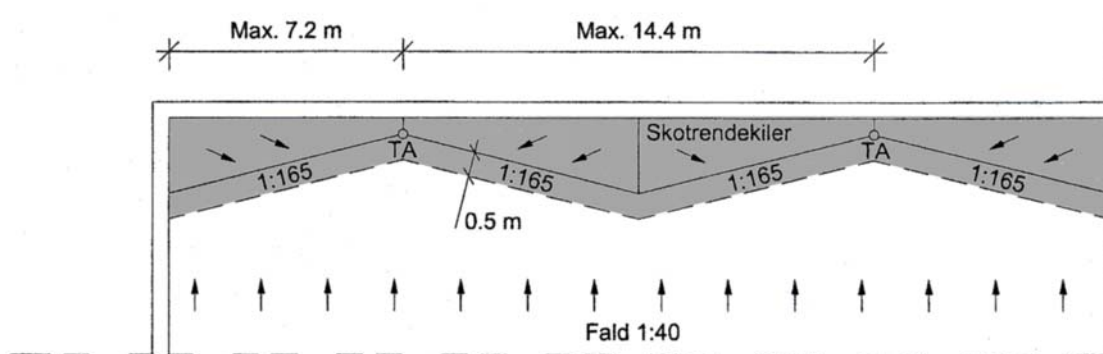
*I det markerede område i og omkring skotrenden bør der ikke placeres gennemføringer for ventilation, faldstammeudluftninger m.v.*

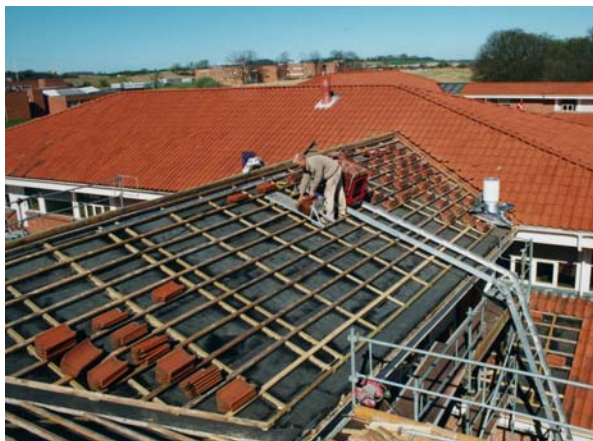
*Det faste undertag på den nederste tagflade understøtter stillads for reovering af den øverste tagflade.*

Udskiftningen af undertaget foregår ved at teglsten, lægter, afstandslister og undertag fjernes. Ovenpå spærrene udlægges en 12 mm krydsfinerplade og en tagpapdækning af et lag PF 3000 underpap, som svejses på krydsfineren.

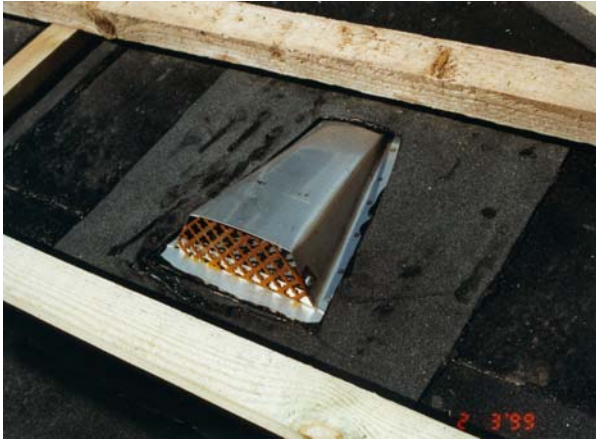
*Ventilationsstuds i det faste undertag — en såkaldt fisk.*

Tagets ventilation, det vil sige mellem isolering og krydsfinerplade, sikres i bunden med en træfiberplade, som holder isoleringen på plads. I toppen af den underste tagflade etableres nye udluftninger med såkaldte "fisk" udført i rustfrit stål. Disse udluftninger inddækkes i tagpapundertaget og svarer stort set til udluftningerne i skrå tagpaptage.

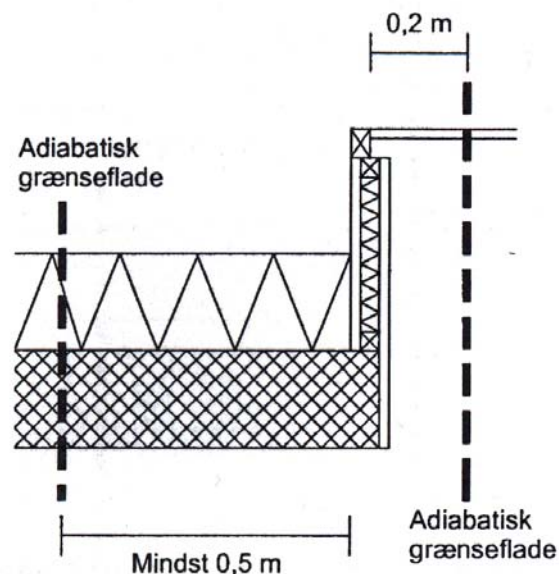
*Beregningsmodel ved bestemmelse af den samlede todimensionale varmestrøm gennem samling, tagkonstruktion og vindue. Figur fra tillæg 4 til DS 418.*

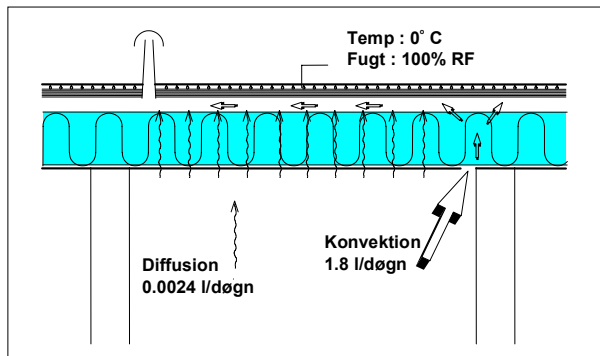
*De fugtmængder, som trænger ind i en tagkonstruktion stammer, som det ses, væsentligst fra konvektion. Udeklima: 0° C og 100 % RF. Indeklima: 20° C og 50 % RF.*

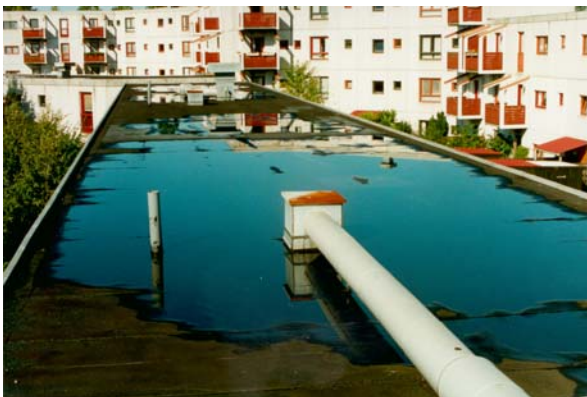
*Mange tage fra 60'erne og 70'erne blev udført helt uden fald med store vandansamlinger til følge.*

Problemerne for de flade tage var derudover forøget fordi der ikke i bygningsreglementet, havde været krav til fald på de flade tage. Dette krav kom først med Bygningsreglement 82 og dette medførte, at de tagpappedækkede tages tvivlsomme renomme langsomt blev rettet op i

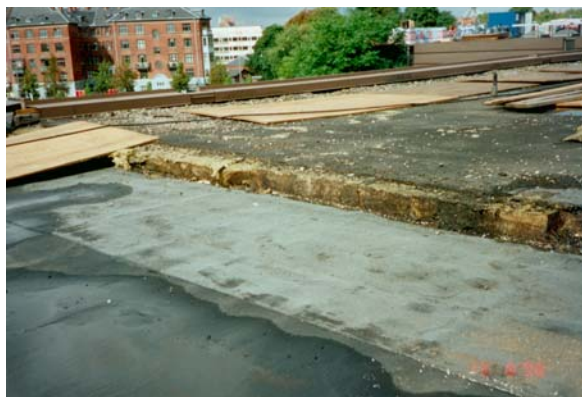
*I varme tage som ikke bliver vlligeholdt er der risiko for opfugtning af isoleringen, som da må fjernes. På Panuminstituttet i København er der fjernet 5000 m<sup>2</sup> tagisolering i forbindelse med reoveringen i 1999.*
